Löschwasserkonzeption Gemeinde Spiekeroog

Löschwasserkonzeption zur Ermittlung der notwendigen Ausbau- und Sanierungsplanung der Löschwasserversorgung der Gemeinde Spiekeroog

Planungsergebnis, Index 03

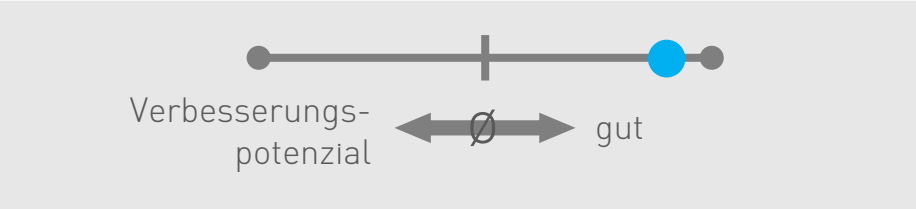
Löschwasserversorgung aus zentraler Bereitstellung (Trinkwassernetz)

Ergebnis:	sehr gut
Leistungswerte, durchschnittlich:	Volumenstrom: 75 m³/h / 1224 l/min Ruhedruck: 4,4 bar Druck, dynamisch: 0,6 bar
Maßnahmen:	Mängelbeseitigung gemäß Prüfprotokoll für 18 Hydranten ; Wartung und Prüfung

- Grundschutz im Kerngebiet sichergestellt (mind. 48 m³/h / 800 l/min)
- Erweiterter Grundschutz im Kern- und Randgebiet eingeschränkt sichergestellt (mind. 96 m³/h)
- Betreibererklärung Wasserversorger liegt vor

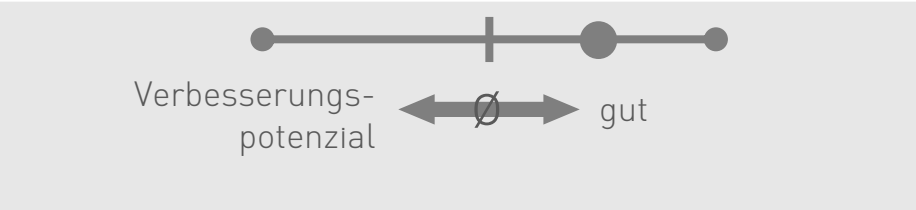
Löschwasserversorgung aus dezentraler Bereitstellung (Löschwasserbrunnen)

Ergebnis:	gut
Leistungswerte, durchschnittlich:	Volumenstrom: 40 m³/h / 667 l/min Saughöhe: ca. 7,3 m
Maßnahmen:	Mängelbeseitigung gemäß Prüfprotokoll, für 1 Brunnen ; Wartung und Prüfung

- Grundschutz im Kerngebiet nicht sichergestellt, ausschließlich Hydranten (mind. 48 m³/h / 800 l/min)
- Erweiterter Grundschutz im Kern- und Randgebiet eingeschränkt sichergestellt (mind. 96 m³/h)
- Betreibererklärung Eigentümer/Gemeinde liegt vor

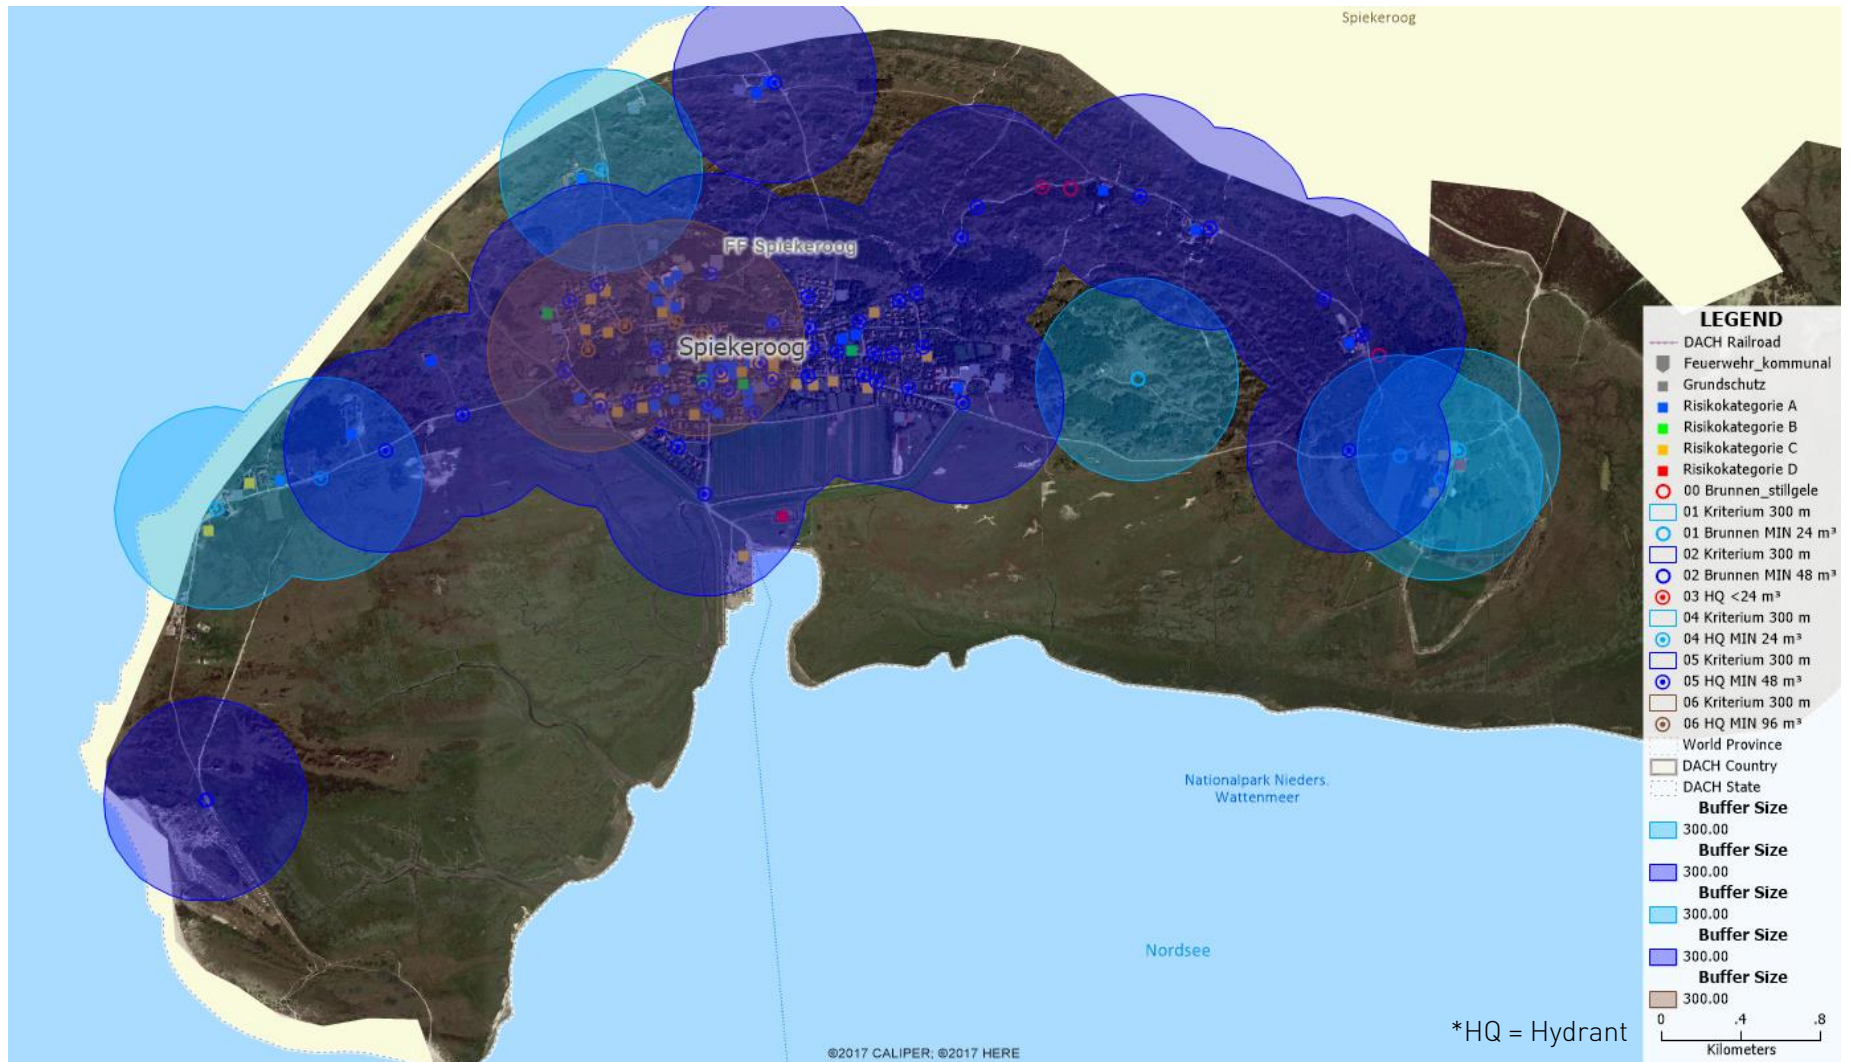
Löschwasserversorgung, gesamt (Abdeckungskriterium 300 m)

- » Unter Beachtung von **DVGW Arbeitsblatt W405** sind für vorgenanntes Areal mind. $96 \text{ m}^3/\text{h}$ über eine Dauer von 2 Stunden, resp. mind. $1.600 \text{ l}/\text{min}$ in einem Abstand, Radius $\leq 300 \text{ m}$ bereitzustellen.

- » Im Abgleich mit der vorhandenen Infrastruktur kann unter Anrechnung aller verfügbaren Entnahmepunkte im Abstand $\leq 300 \text{ m}$ formal ein Löschwasserangebot von mind. $131 \text{ m}^3/\text{h}$ im Zusammenwirken mit dem zukünftigen Fahrzeugkonzept der Feuerwehr Spiekeroog bereitgestellt werden.

- » Aufgrund des bestehenden Verästelungssystems im Bereich *Tranpad* werden die Hydranten 01/03 die ausgewiesene Leistung nicht bei zeitgleicher Nutzung erbringen können.

- » Die bauordnungsrechtliche Versorgung von mind. $96 \text{ m}^3/\text{h}$ kann in Verbindung mit den Brunnen 02/04 dennoch sichergestellt werden. Die zu erwartende Entnahmemenge liegt akkumuliert bei mind. $102 \text{ m}^3/\text{h}$.

- » **Komplikation:** Infolge der exponierten Gebäudestruktur kann es im Brandfall zu Einschränkungen in der Zugänglichkeit der Entnahmepunkte kommen (Verrauchung u. a.). Ferner stellt die Löschwasserversorgung aus mind. 3 Entnahmepunkten eine logistische und personelle Herausforderungen für die Feuerwehr dar.

- » **Empfehlung:** Zur Erhöhung der einsatz-taktischen Flexibilität wird eine zweite Feuerwehrezufahrt im Süden des Areals (südliche Ringanbindung) empfohlen. In diesem Zusammenhang ist die Neuanlage eines Löschwasserbrunnens mit min. $96 \text{ m}^3/\text{h}$ einzuplanen.
