Abschließendes Gutachten zur ortsbildprägenden Ulme in der Gemeinde Spiekeroog, Norderloog 23 – Stand: 1.6.2024
Hier: ergänzende Begutachtung durch Zugversuch

Gutachter:
Ing.- & Sachverständigenbüro
Andreas Block-Daniel
Riekestr. 19
28359 Bremen

Bremen, den 1.6.2024

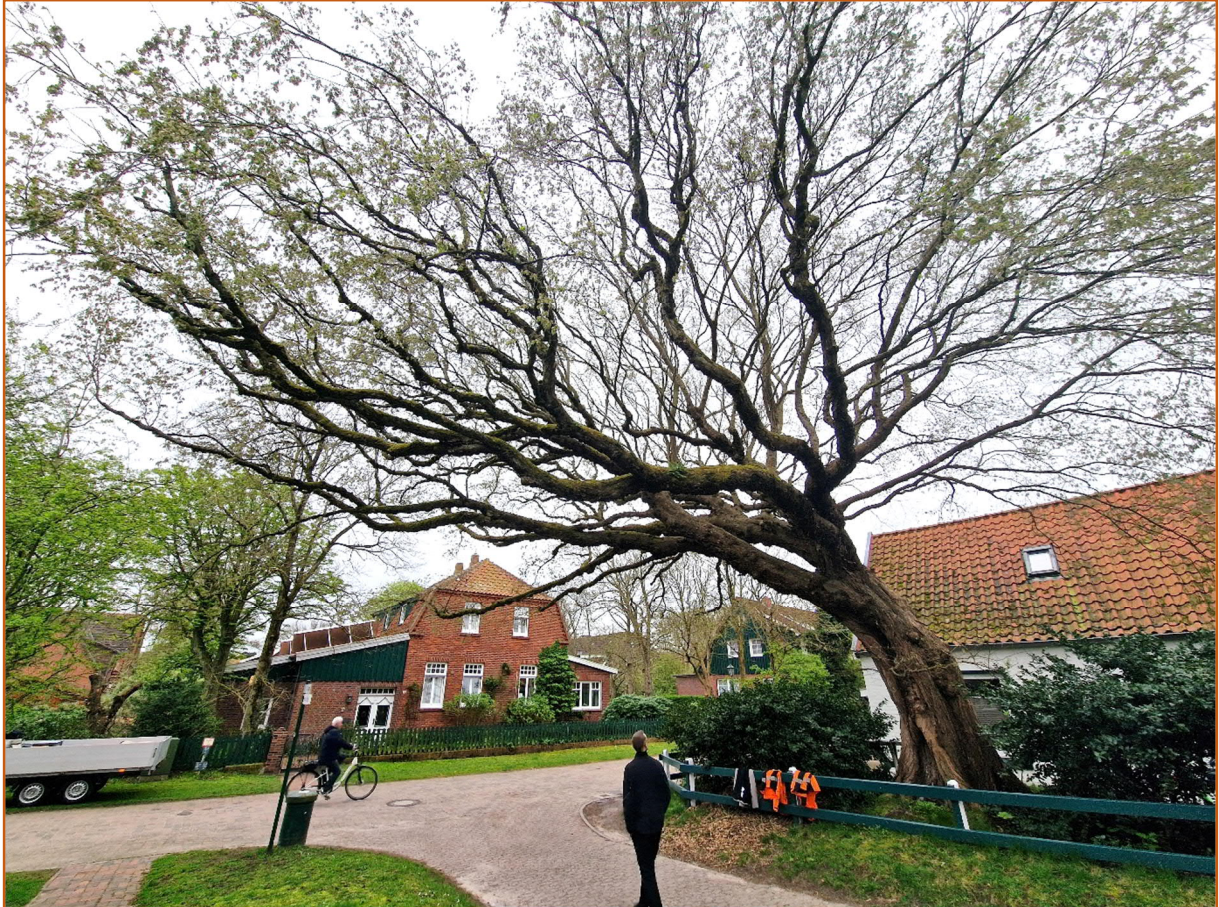
- Gute Vitalität – Stufe 1 gemäß Kronenmodell Prof. Roloff
- Weit ausladende Krone, gute Kronenaufbau, Starkäste mit leichten Kurztrieben und teilweise mit Farnbewuchs,
- einzelne, teilweise leicht eingefaulte Astungswunden sind vorhanden.
- Der Stamm zeigt einen in Richtung Windschur leicht ovalen Querschnitt auf.
- Der Übergang zum Stammfuß weist starke Rippen und Wulstbildung auf, die sich in starken Hauptwurzelaufläufen mit gutem Zuwachs fortsetzen.
- Besonders stark ausgeprägt sind die auf der Druckseite des Stammfußes vorhandenen Stützwurzeln. Die auf Zugseite vorhandenen Hauptwurzelaufläufen sind ebenfalls gut, aber gegenüber den Druckwurzeln schwächer ausgeformt.
- Der Stammfuß zwischen den Hauptwurzelaufläufen ist baumartentypisch aufgrund des Alters zunehmend am Ausfaulen mit auch visuell deutlicher Holzersetzung. Auffälliger Hohlklang ist vorhanden.

Die Gesamtauswertung des SCHALLTOMOGRAMM am Stammfuß ergab, dass eine weitreichende Fäule zu erkennen ist. Der Stamm ist stark segmentiert, lediglich die mächtigen Wurzelanläufe sind teilweise noch intakt. Der ausgehöhlte Bereich wird auch im ELEKTROWIDERSTANDSTOMOGRAMM mit deutlich verringerter Leitfähigkeit dargestellt. Von einem weiteren Fortschreiten der Zersetzung ist auszugehen.

Auf Grundlage der ermittelten Werte wird die Ulme als nichtstandsicher beurteilt (geringster Wert 0,78).

Die festgestellten Sicherheitsfaktoren der Bruchsicherheit im untersuchten Stammbereich (geringster Wert 0,69) führen dazu, dass der Baum im technisch untersuchten Bereich als nicht bruchsicher beurteilt werden muss.

In der Gesamtschau ist die Ulme in Bezug auf das angenommene Maximalwindereignis (Windzone D4; 50-jähriger Sturm) als nicht verkehrssicher zu beurteilen.

- I. Die Ulme sollte durch eine geeignete Konstruktion gestützt werden, um den besonderen Habitus des Baumes nicht zu beeinträchtigen. Hierzu wären im stammkopfnahen Kronenbereich 2-3 maßgefertigte Halbschalen anzubringen. Hieran wären dann entsprechend stark dimensionierte Stützen zu montieren, welche im Bodenbereich auf entsprechende Fundamente gegründet werden müssten. Ggf. kann auch vorerst eine provisorische Abstützung (z. B. verschränkte Holzbalken mit entsprechender Tragfähigkeit nach Einschätzung von Zimmerleuten) die Lage entschärfen.

Grundsätzlich ist die eingeschränkte Verkehrssicherheit wieder herzustellen. Auch hat dies in angemessenem Zeitraum zu geschehen (nachvollziehbare Handlungsabläufe ohne große Zeitabstände). Dem Vorschlag der Installation von 2 – 3 Stützen wird zugestimmt. (Seitens des Unterzeichners wird derzeit ein detailliertes Angebot zur Installation der Stützen angefragt).
