Löschwasserkonzeption Gemeinde Spiekeroog

Löschwasserkonzeption zur Ermittlung der notwendigen Ausbau- und Sanierungsplanung der Löschwasserversorgung der Gemeinde Spiekeroog

Planungsergebnis, Index 03

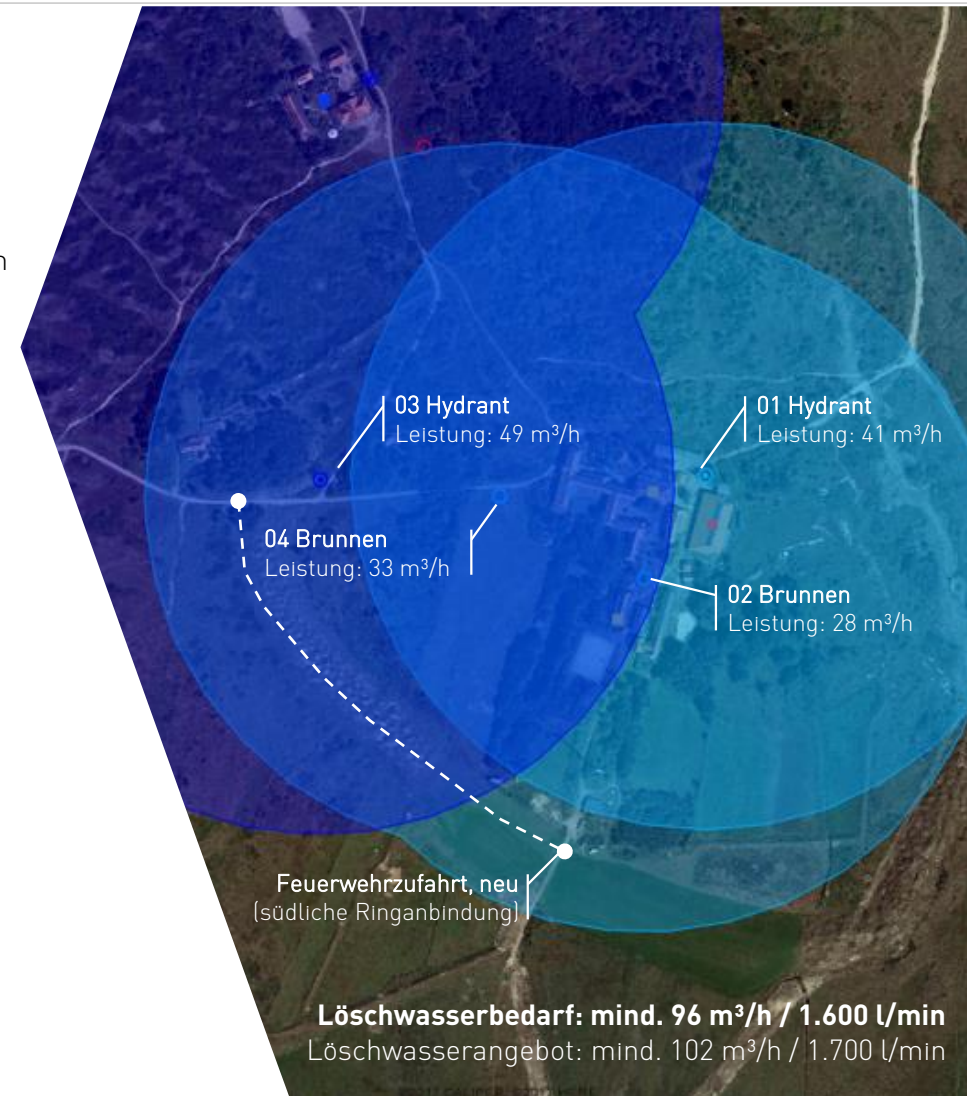
- » Unter Beachtung von **DVGW Arbeitsblatt W405** sind für vorgenanntes Areal mind. $96 \text{ m}^3/\text{h}$ über eine Dauer von 2 Stunden, resp. mind. $1.600 \text{ l}/\text{min}$ in einem Abstand, Radius $\leq 300 \text{ m}$ bereitzustellen.

- » Im Abgleich mit der vorhandenen Infrastruktur kann unter Anrechnung aller verfügbaren Entnahmepunkte im Abstand $\leq 300 \text{ m}$ formal ein Löschwasserangebot von mind. $131 \text{ m}^3/\text{h}$ im Zusammenwirken mit dem zukünftigen Fahrzeugkonzept der Feuerwehr Spiekeroog bereitgestellt werden.

- » Aufgrund des bestehenden Verästelungssystems im Bereich *Tranpad* werden die Hydranten 01/03 die ausgewiesene Leistung nicht bei zeitgleicher Nutzung erbringen können.

- » Die bauordnungsrechtliche Versorgung von mind. $96 \text{ m}^3/\text{h}$ kann in Verbindung mit den Brunnen 02/04 dennoch sichergestellt werden. Die zu erwartende Entnahmemenge liegt akkumuliert bei mind. $102 \text{ m}^3/\text{h}$.

- » **Komplikation:** Infolge der exponierten Gebäudestruktur kann es im Brandfall zu Einschränkungen in der Zugänglichkeit der Entnahmepunkte kommen (Verrauchung u. a.). Ferner stellt die Löschwasserversorgung aus mind. 3 Entnahmepunkten eine logistische und personelle Herausforderungen für die Feuerwehr dar.

- » **Empfehlung:** Zur Erhöhung der einsatz-taktischen Flexibilität wird eine zweite Feuerwehrezufahrt im Süden des Areals (südliche Ringanbindung) empfohlen. In diesem Zusammenhang ist die Neuanlage eines Löschwasserbrunnens mit min. $96 \text{ m}^3/\text{h}$ einzuplanen.
